TÖÖ NR.	15027	Šurfi nr Š-02
OBJEKTI ADDRESS		
ŠURFI ASUKOHT		
AVAMISE KUUPÄEV	19.05.2014	
MÄRKUSED (temp jms)	Temp. 14,0°C

KONSTRUKTSIOONITÜÜP Välissein

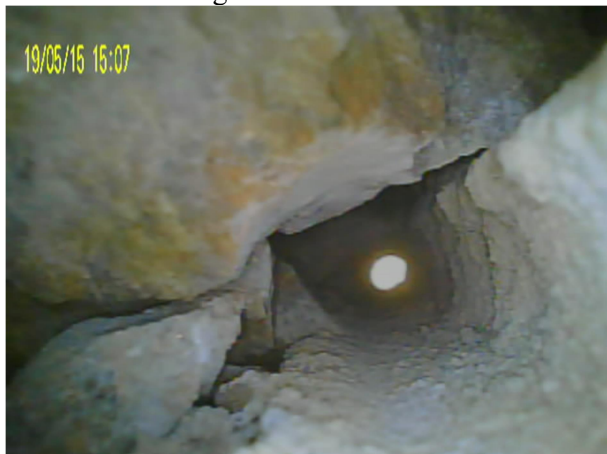
Foto- endoskoobiga

Tegemist on mitmekihiliselt laotud pækiviseinaga. Sisemise, kandva seinosa paksus on ligikaudu 400mm. Välimine seinosa paksuseks on 120mm. Kiviread on tõenäoliselt omavahel ühendatud sidekividega. Kihtide vaheline osa on täidetud lubimördiga, milles esineb pækivi tükke.

Kandeseina töötavaks laiuks arvestada 400 mm. Seinakonstruktsiooni seisukord on hea. Konstruktsioonis läbivaid pragusi ei esine. Sein väljanõtkumist, laialivajumist vms ei esine. Vuukides tühemikke ei esine. Kahjustuste aste kuni 5%

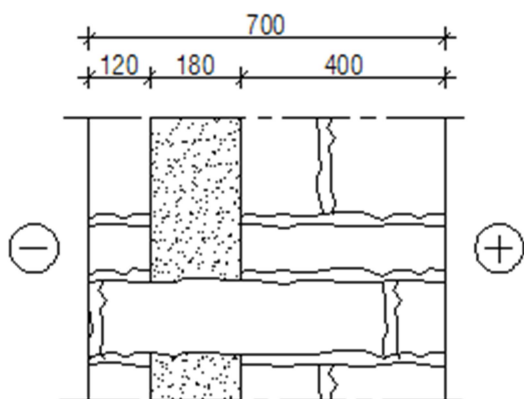
Joonis

Seina kalle on minimaalne (0,4°).
